FORUM

N.º 6 OUTUBRO 1989 UNIVERSIDADE DO MINHO

S. FRUTUOSO REVISITADO OU A RECENTE REVITALIZAÇÃO DO MONUMENTO*

LUÍS F. DE O. FONTES
UNIDADE DE ARQUEOLOGIA

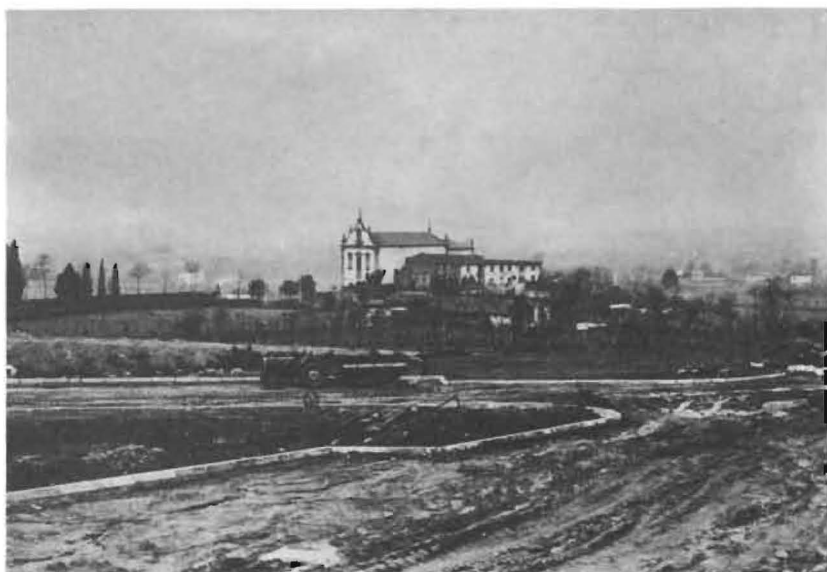
6 — A relativa proximidade de novas urbanizações estiveram na base da proposta de criação de uma Zona de Protecção Especial.

A única forma possível de salvaguardar a inserção do monumento na paisagem e racionalizar o crescimento urbano envolvente foi a de alargar a sua área de protecção, através do recurso à figura jurídica de ZONA DE PROTECÇÃO ESPECIAL (ver nota 2).

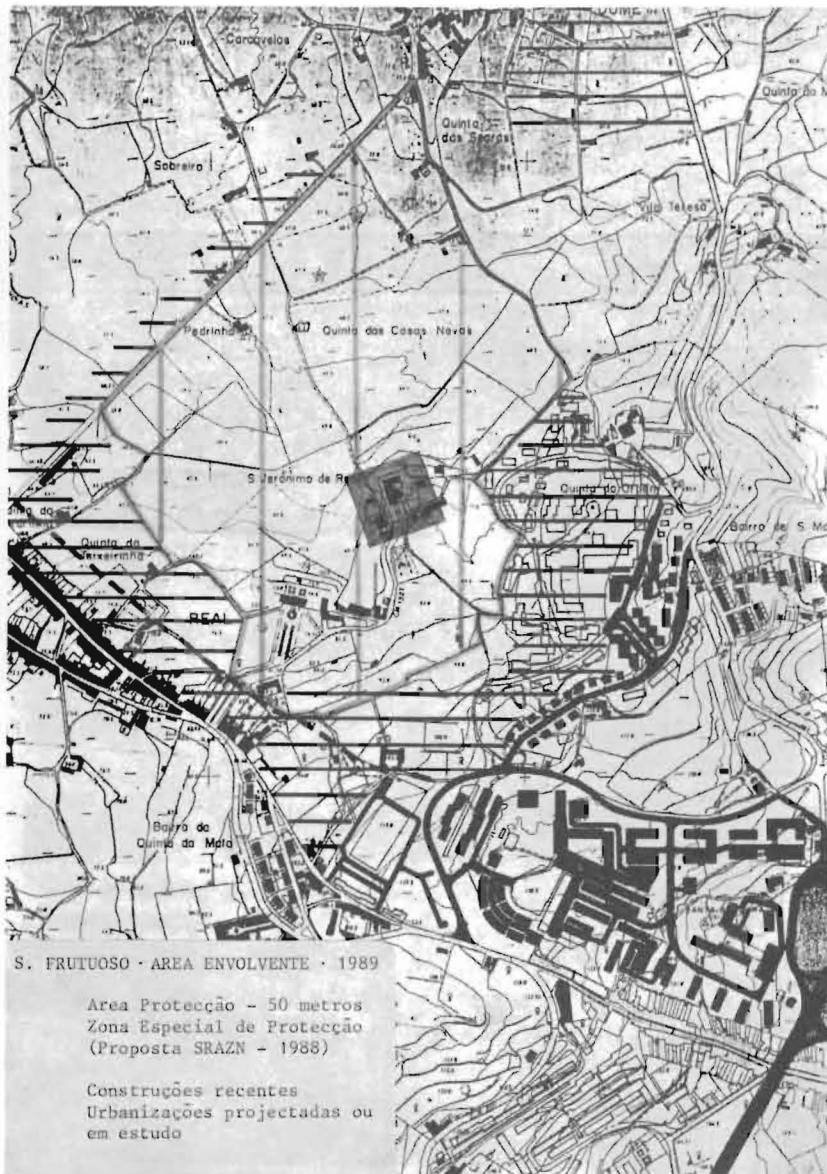
7 — Extracto das folhas 56 e 70 da Carta de Portugal, 1:25000, dos Serviços Cartográficos do Exército, com indicação da Zona de Protecção Especial proposta em 1987.

Obedecendo a esta perspectiva, a ZPE proposta (ver fig. 7) foi considerada como a que mais eficazmente poderia ser defendida,

embora transigisse, a Sul, com urbanizações e vias de comunicações projectadas⁶.

- 6 — A Zona de Protecção Especial que aqui se considera é a que em 1987 foi proposta pelo Serviço Regional de Arqueologia da Zona Norte, e elaborada na sequência de pormenorizada visita ao local. Posteriormente foram introduzidas algumas alterações que, ao implicarem a reformulação dos projectos de urbanização envolventes conduziram à sua não aceitação por parte dos responsáveis autárquicos locais. A questão parece estar, contudo, em vias de resolução concensual, e pouco diferirá da zona proposta inicialmente.
